| OBIEKT | KOŚCIÓŁ RZYMSKOKATOLICKI<br>p.w. Wniebowzięcia Najświętszej Maryi Panny | | | | |
| ADRES OBIEKTU | Ul. Parafialna 70; 52 - 210 Wrocław | | | | |
| STADIUM | PROJEKT BUDOWLANY | | | | |
| <b>Temat: PROJEKT BUDOWLANY REMONTU dachów oraz helmu wieży<br/>KOŚCIOŁA p.w. Wniebowzięcia Najświętszej Maryi Panny</b> | | | | | |

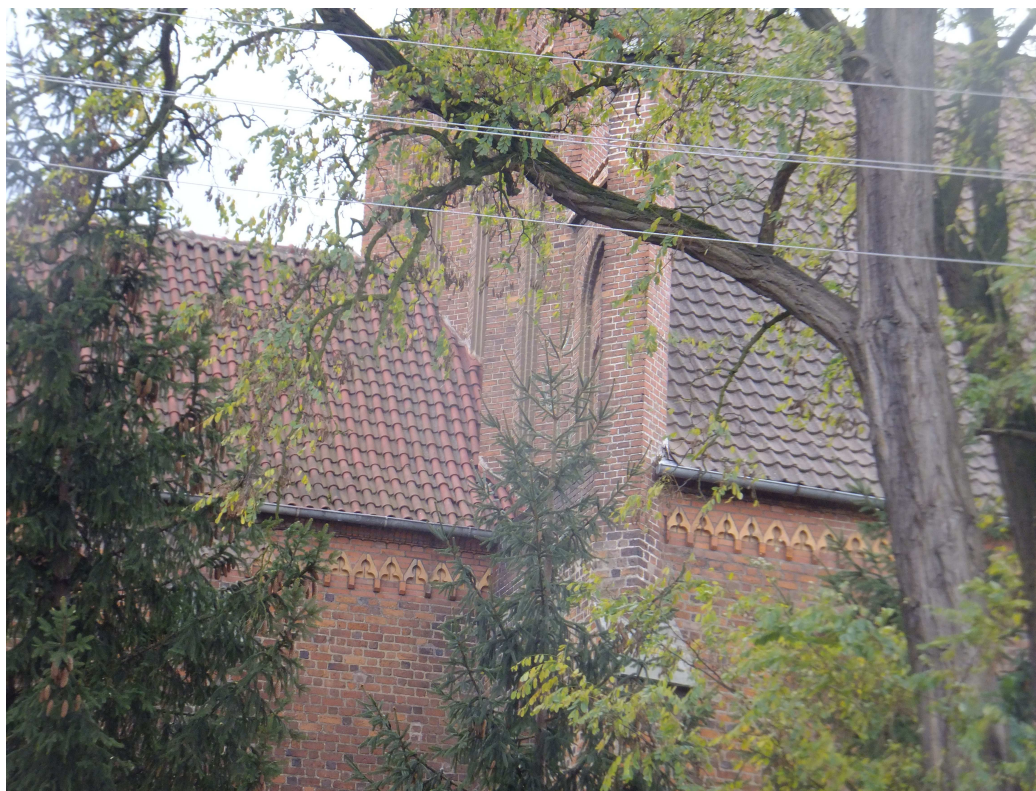
Foto 3    Aktualne poszycie dachu dachówka zakładkowa nad częścią główną oraz mnich mniszka nad prezbiterium

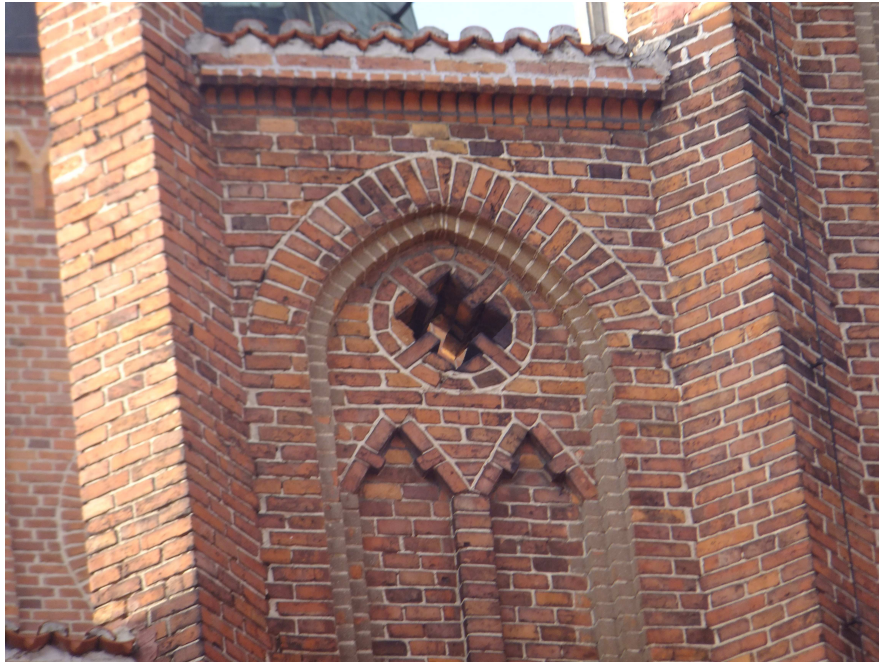
Foto 4 Destrukcja ściany wschodniej nad prezbiterium. ( Cegły uszkodzone w warstwie licowej, głęboko wypłukane spoiny )

Stan lica elewacji kościoła nie jest jednorodny. W elewacji zachodniej, północnej i południowej cegły są w dobrym stanie technicznym, dobrze osadzone w murze, spoiny dobrze wypełnione. W gorszym stanie jest górna część powierzchni elewacji wschodniej powyżej prezbiterium. W stan techniczny powierzchni elewacji jest gorszy. Powierzchnia elewacji pokryta jest brudem część cegieł jest zmurzałych w warstwie licowej a spoiny na znacznych odcinkach głęboko wypłukane.

Po ustawieniu rusztowań ściany dokładnie umyć ręcznie używając detergentu, usuwając brud, odchody ptasie, zabrudzenia zaprawą. Do szorowania użyć twardych szczotek z włosia nie rysujących powierzchni, do usuwania zapraw użyć szpachelek i dłut. Do mycia można użyć wody i preparatu „Ludwik” zmieszanego w stosunku 10 części wody 1 część „Ludwika”. Usunąć z elewacji cegły zmurszałe ( szacunkowo 3% cegieł)  
Usunąć wypełnienia ubytków muru zaprawą cementowo wapienną.  
Uzupełnić ubytki nowymi ceglami wykonanymi na wzór starych.  
Uzupełnić ubytki zaprawy w spoinach zaprawą wapienną zachowując spoiny wklęsłe.  
Scałić kolorystycznie spoiny używając farb wapiennych.  
Całą elewację zabezpieczyć środkiem hydrofobowym.  
Do prac można użyć np. środków Keima, Remersa , Atlasu .

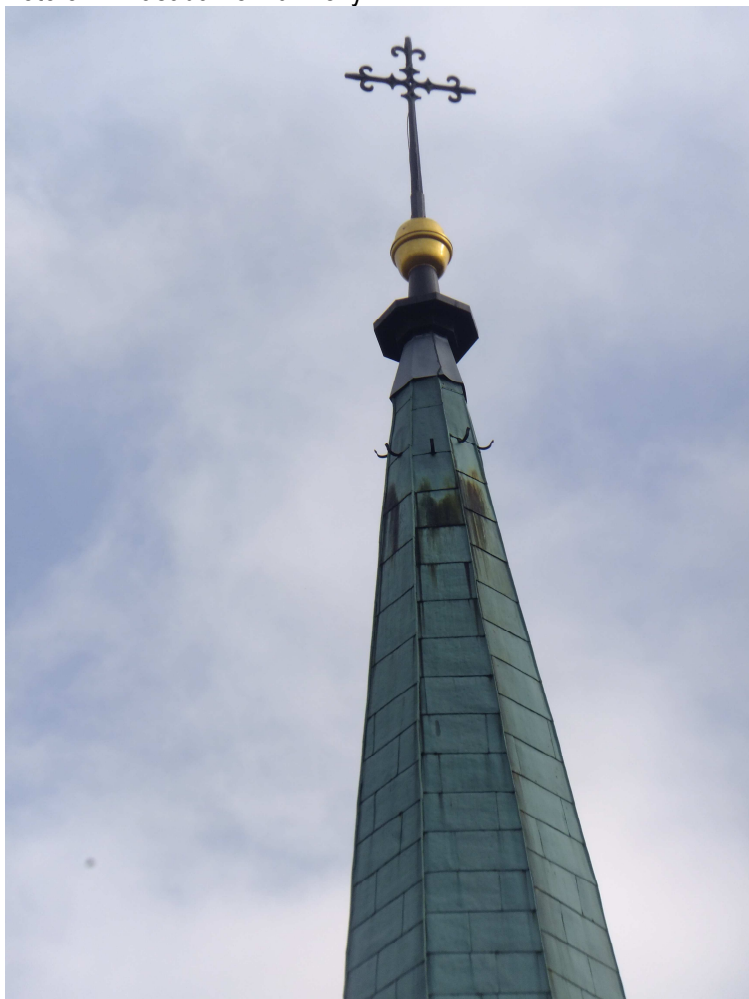
Foto 5 Nasada helmu wieży

Hełm wieży zwraca uwagę tak wyrafinowaną formą architektoniczną jak i wysmakowanym detalem. Wyróżnić należy część okapową, połaciową, nasadę wieńczącą z połączoną kulą i krzyżem. Część cokołowa i połaciowa poszyta jest miedzią. Nasada wykonana w formie metaloplastyki. Wygląd wieży pokazano na zdjęciach nr 5

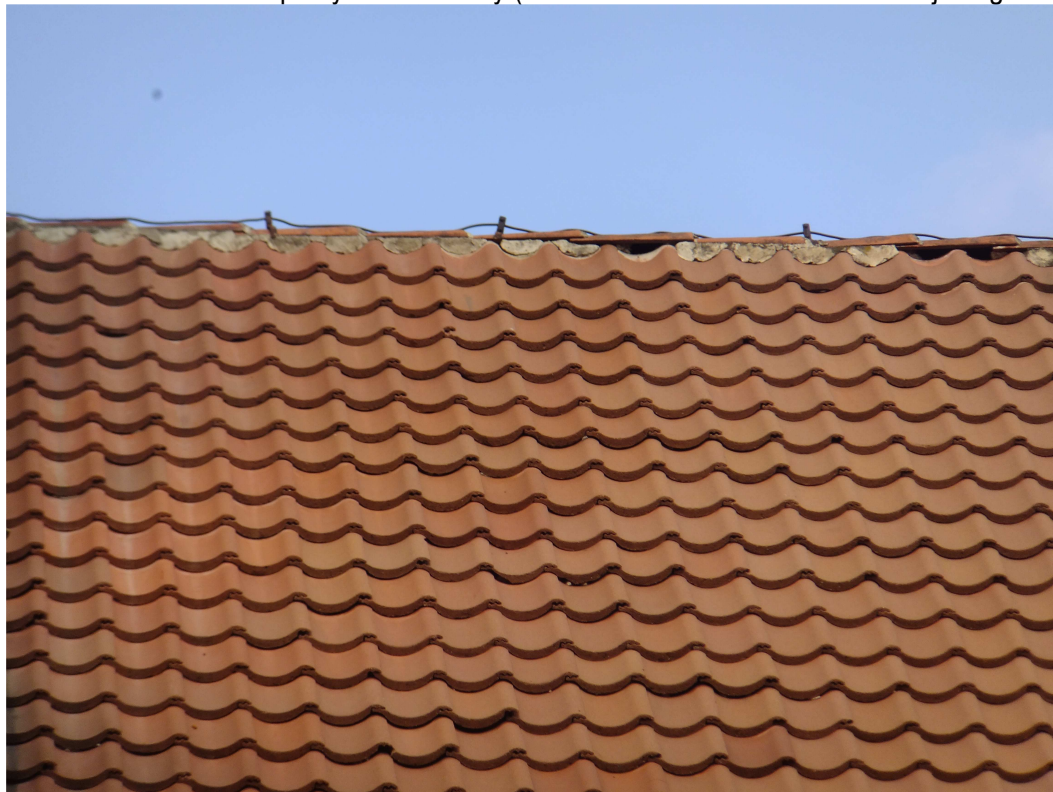
Foto 6 Uszkodzenie pokrycia w kalenicy (braki kształtek uszkodzona instalacja odgromowa)

Są ubytki gąsiorów na kalenicy oraz widoczne i uszkodzone dachówki na połaci południowej patrz (foto 6). Na zdjęciu tym widoczne jest również uszkodzenie instalacji piorunochronnej na kalenicy budynku.

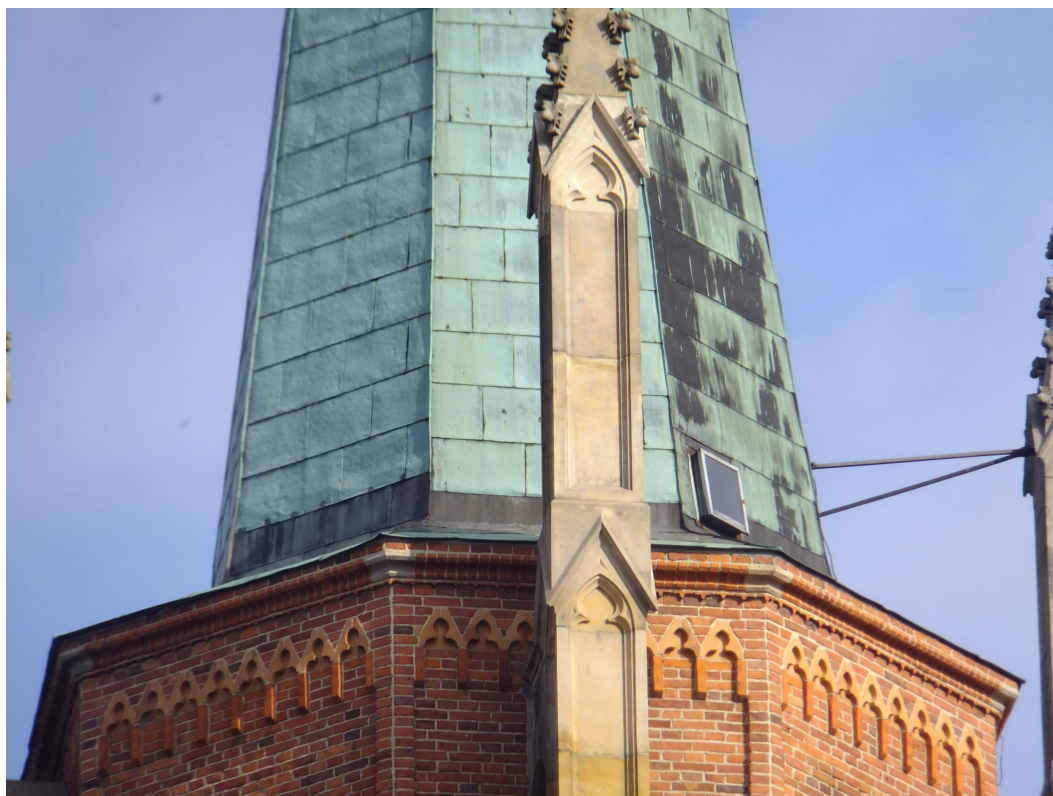
Foto 7 Destrukcja poszycia blachą miedzianą pokrycia helmu u jego nasady

Szacuje się, że deskowanie trzeba będzie wymienić w około 30%. Są to ciemne rejony na zdjęciach nr 7, nr 8, nr 14.

Ocenia się że wymagane jest w trybie pilnym usunięcie istniejącego poszycia z blachy miedzianej oraz uszkodzonej części poszycia drewnianego. Nie należy demontować nastawy z kulą i krzyżem wieńczącej hełm.

Należy zaimpregnować istniejące deski następnie ułożyć nowe poszycie z blachy, najlepiej miedzianej..

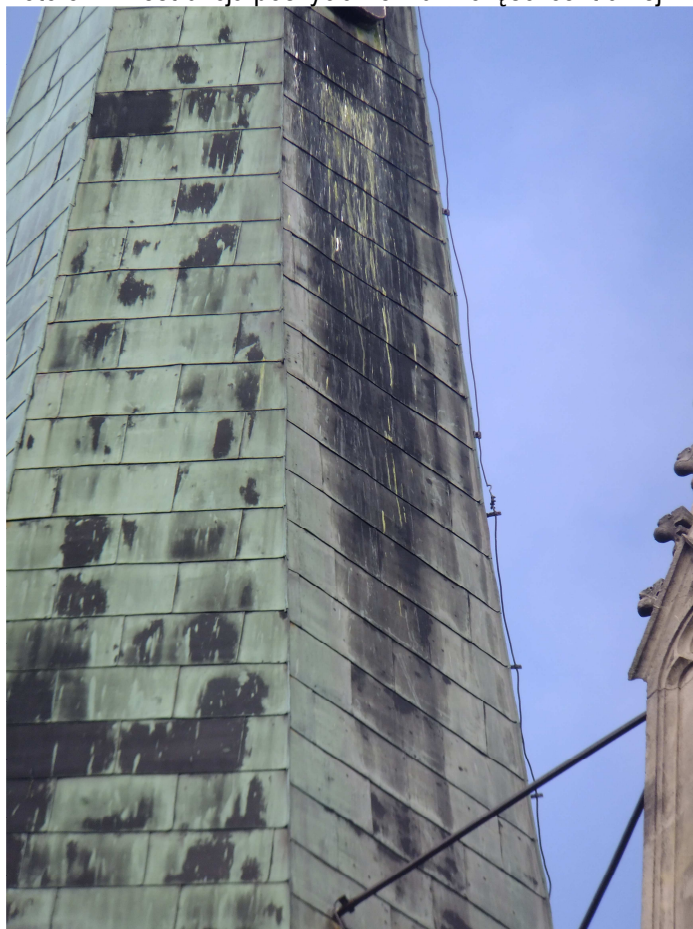
Foto 8 Destrukcja poszycia helmu w części centralnej

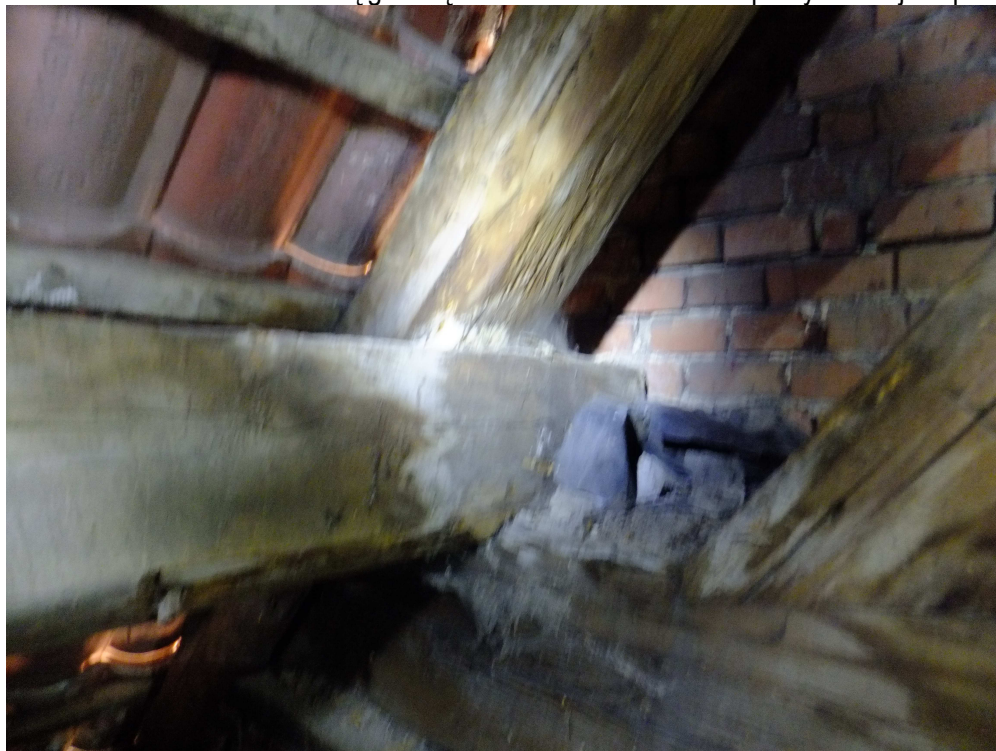
Foto 9 Poddasze nad nawą główną widoczne nieszczelności pokrycia miejsce przecieków i ich skutki

Konstrukcja drewniana dachu nad nawą główną i prezbiterium jest w stanie dobrym. Uszkodzenia występują jedynie w rejonach przecieków oraz na styku z zawilgoconymi murami. Uszkodzenia drewnianej konstrukcji polegają na gniciu, zmurszeniu, niekiedy do głębokości kilku centymetrów. Rejony uszkodzeń pokazano na zdjęciach nr 9, nr 10, nr 11.

Rejony uszkodzeń pokazano na zdjęciach nr 9, nr 10, nr 11. Najbardziej uszkodzone konstrukcje pokazano na zdjęciu nr 10 - jest to rejon zacieków. Została zmurszała konstrukcja do 5-6cm, obustronnie. W ramach remontu tego rejonu należy usunąć część zmurszałą i zastąpić ją nowymi dokładnie dopasowanymi elementami drewnianymi i połączyć je z istniejącą "zdrową" konstrukcją przy pomocy pierścieni Geka, śrub i gwoździ. Wymienić trzeba także część zmurszałą murlaty i połączyć ją z remontowanymi końcówkami krokwi - rys nr 02-01 . Rejon wzmocnień krokwi pokazano na rys 01-04, 01-06 kontrolować istniejące szczegóły połączeń w węzłach i uszkodzone łączniki naprawić. Dokładne rozpoznanie będzie możliwe do wykonania po zdjęciu poszycia i ustaleniu uszkodzeń konstrukcji. Szczegóły naprawcze zostaną opracowane w ramach nadzoru autorskiego. Na obecnym etapie do celów kosztorysowych założono konieczność wymiany ~ 40 % elementów konstrukcyjnych. Całą konstrukcję drewnianą zaimpregnować środkiem solnym zabezpieczającym przed destrukcją biologiczną oraz p.poż. do stopnia niezapalności.

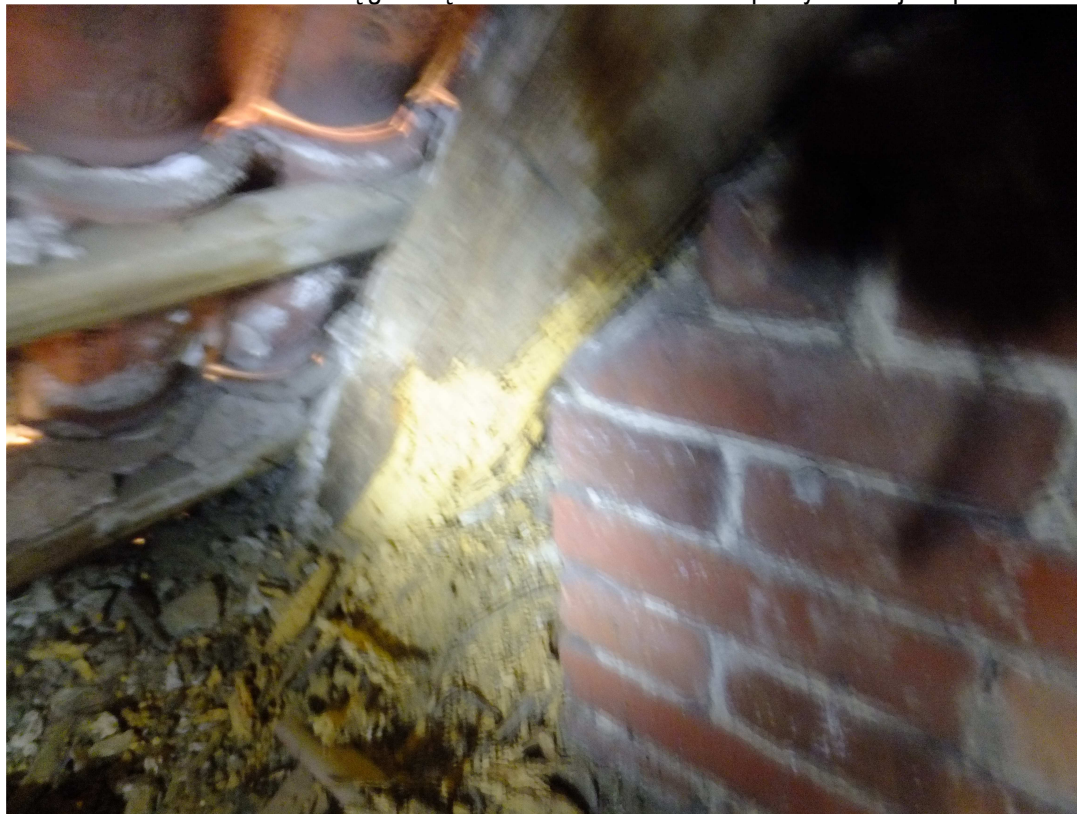
Foto 10 Poddasze nad nawą główną widoczne nieszczelności pokrycia miejsc przecieków i ich skutki

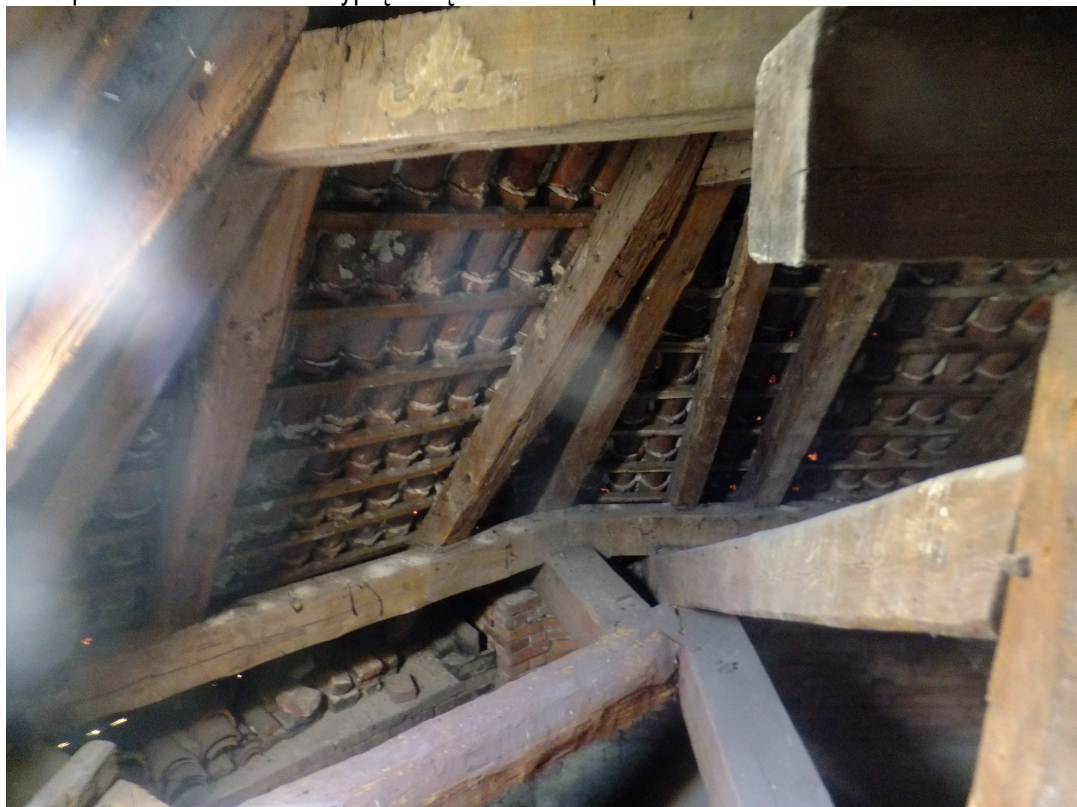
Foto 11 Poddasze nad prezbiterium widoczne miejscowe uszkodzenia powierzchniowe  
Białe plamki na murlacie to sypiąca się z dachu zaprawa

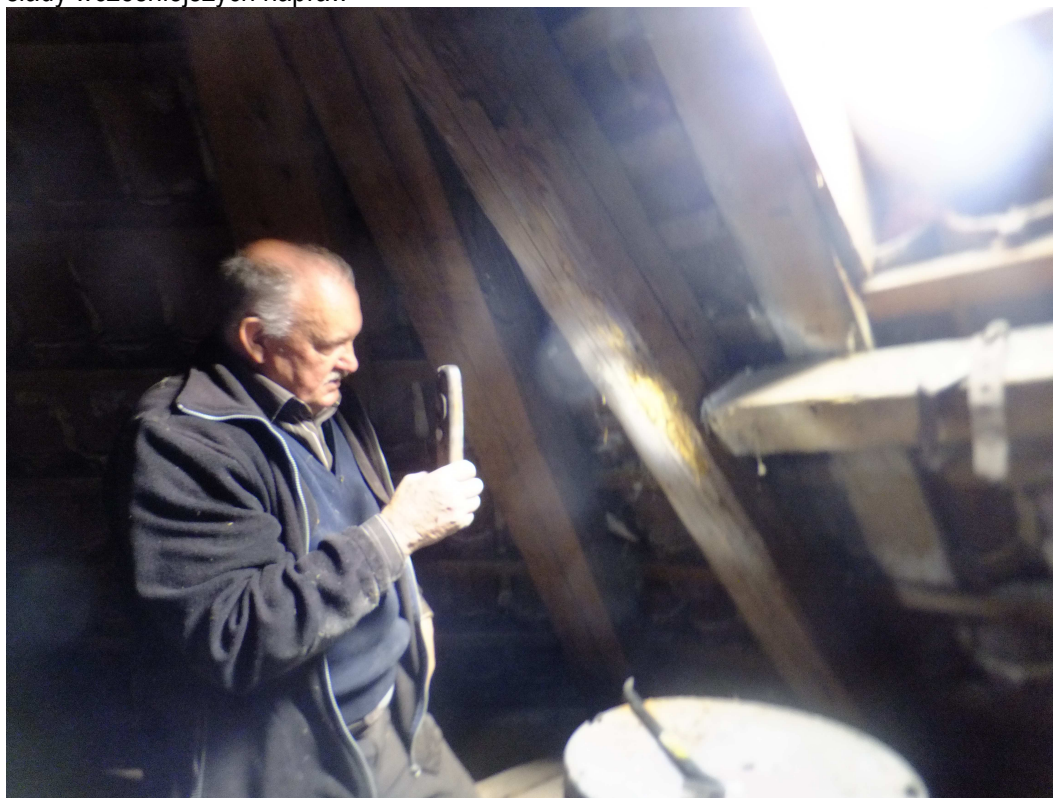
Foto 12 Poddasze nad prezbiterium. Widoczna powierzchniowa destrukcja elementów więźby oraz ślady wcześniejszych napraw

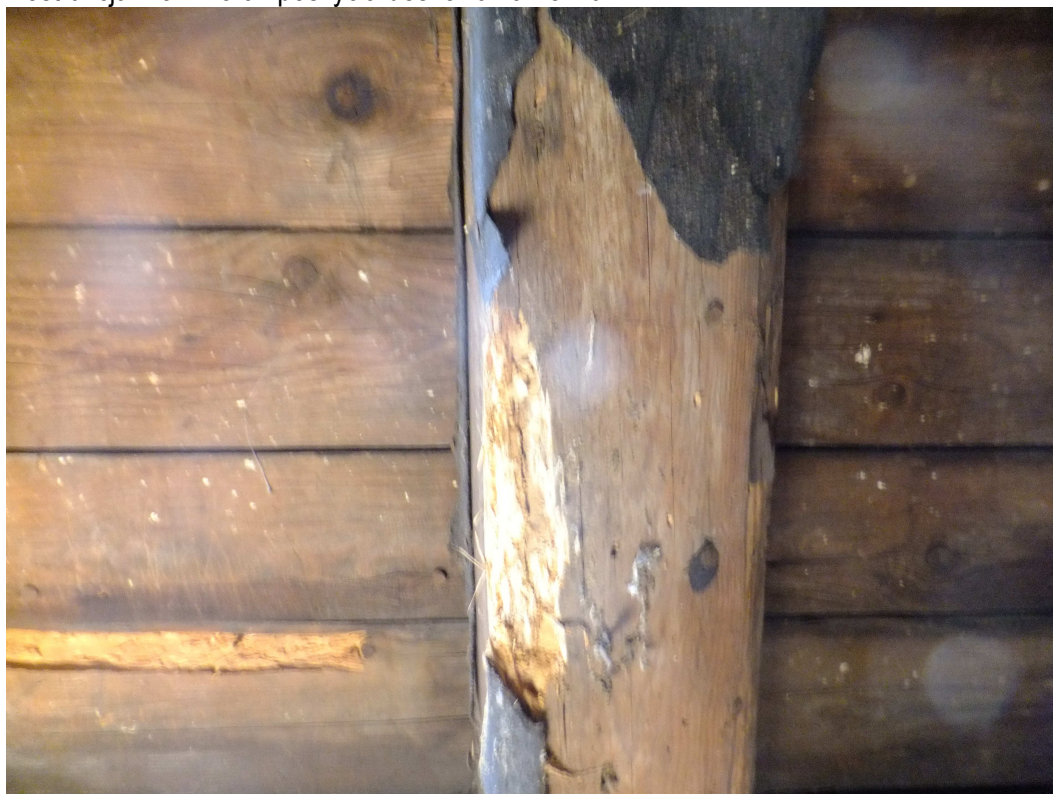
Foto 13 Hełm wieży  
Destrukcja krokwi oraz poszycia deskowania hełmu

Stwierdzono, że wiele desek poszycia jest zbutwiałych (patrz foto 14 i 13).

Doraźnie chroniono drewno wstawiając łąty papowe od zewnątrz lub przybijając we wnętrzu do więźby dachowej (foto. 13).

Elementy uszkodzone (zmuszające) do głębokości 4 cm wzmocnić dwustronnie dokładnie dopasowanymi dylami grubości 5cm. Elementy bardziej uszkodzone wymienić na nowe. Szczegóły będą opracowane w ramach nadzoru autorskiego - po zdjęciu poszycia, obecnie nie ma dostępu.

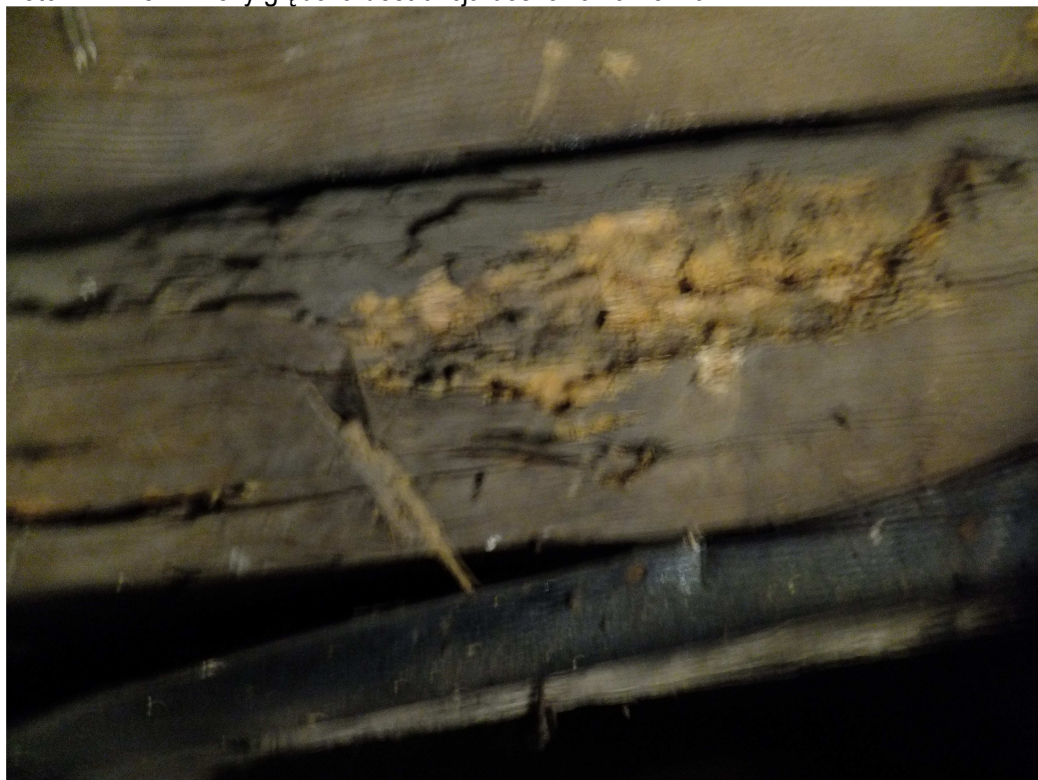
Foto 14 Hełm wieży głęboka destrukcja deskowania hełmu
