## PROGRAM PRAC KONSERWATORSKICH

KOŚCIÓŁ PARAFIALNY  
P.W. WNIĘBOWZIĘCIA NMP  
NA OŁTASZYNIE  
WE WROCŁAWIU  
UL PSZCZELARSKA 10

Wrocław styczeń 2020r.

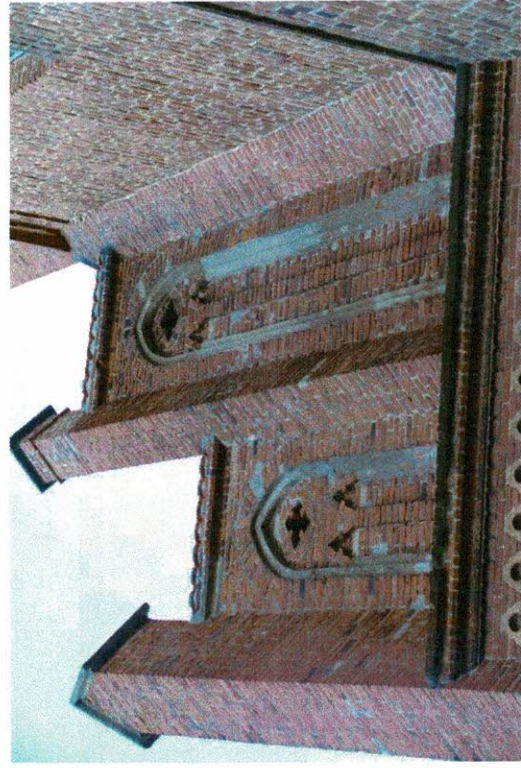
Strona północna. Tynki na uskokowych glifach blend.

18. **Wykonanie uzupełnień tynku w profilach blend.**

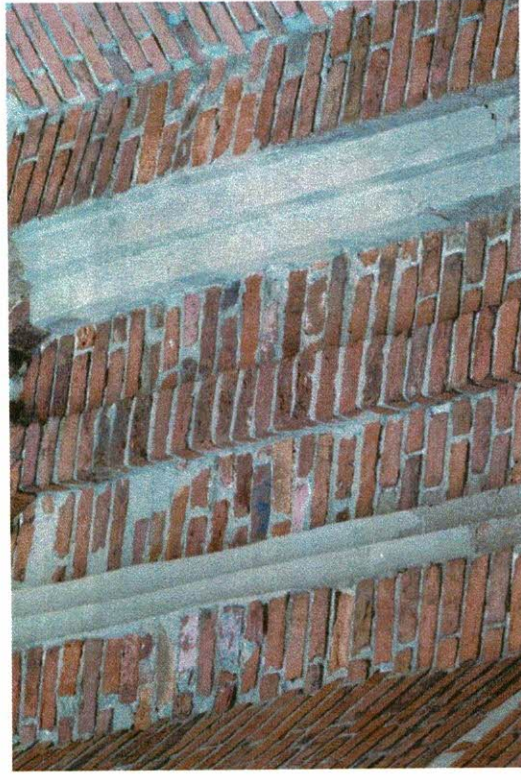
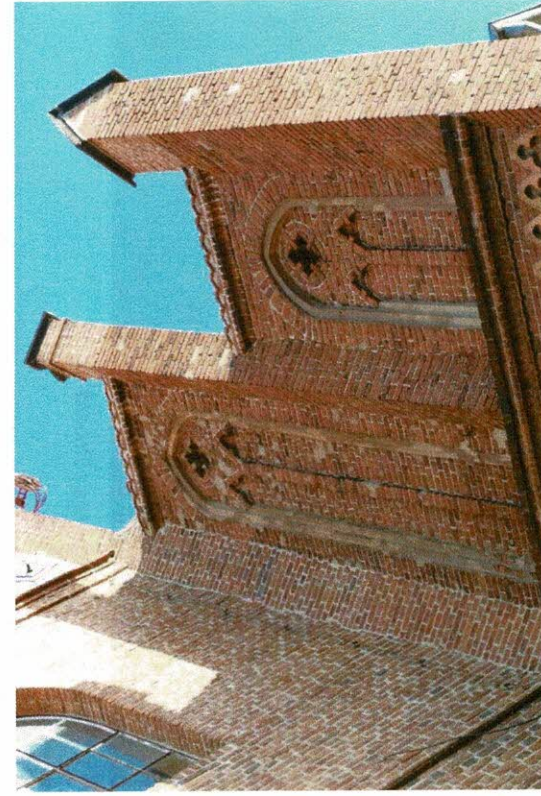
Strona południowa. Tynki na uskokowych glifach blend. Ubytki cegieł uzupełniane cementem.

12. **Uzupełnienie ubytków sztucznego kamienia w gładzi blend szczytu zachodniego.**  
W celu uzyskania jednolitości efektu estetycznego, prace przeprowadzić przy zastosowaniu technologii i materiałów jak w przypadku wschodniej strony szczytów. Zaprawa do uzupełniania sztucznego kamienia dobrana kolorystycznie i fakturowo do pierwotnej w tych miejscach.

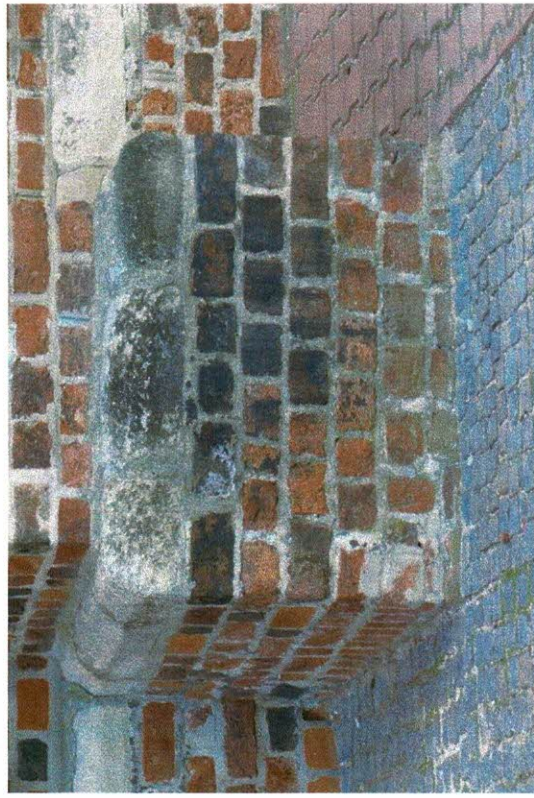
Cokół. Zabrudzenia cegieł i kamienia.

2. **Oczyszczenie powierzchni ścian z zabrudzeń atmosferycznych.**  
(cegła, granit, piaskowiec)  
Metoda czyszczenia musi być dobrana tak, by nie naruszała naturalnej warstewki spieku na ceglach. Oczyszczenie może być przeprowadzone poprzez:

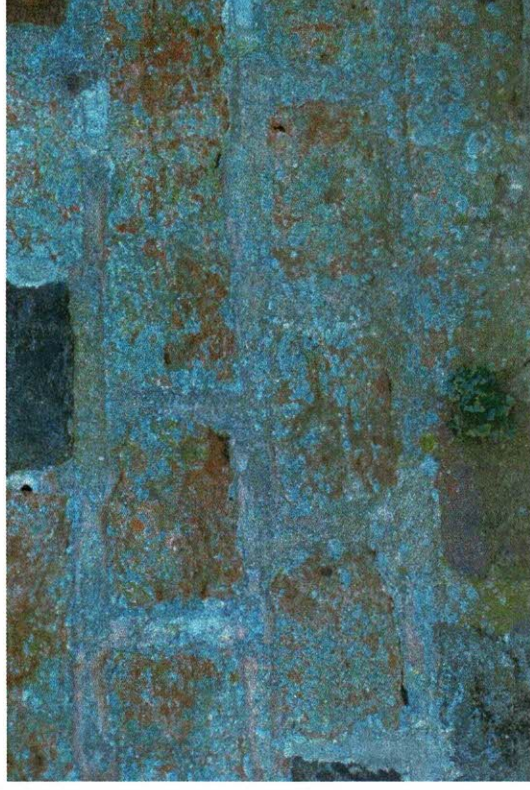
Wszystkie bardziej zawilgocone strefy elewacji kościoła pokrywają zielone naloty glonów i skorupiaste nawarstwienia porostów. Mocno zazielenione są kamienne nakrywy przypór, gdzie stale narażone są na opady.

Glony i porosty w dolnej strefie ścian.

3. **Usunięcie glonów, mchów i porostów.**  
Mechaniczne usunięcie skorupiastych nawarstwień porostów i glonów (szczotkami), zmycie wodą pod ciśnieniem lub parą wodną. Zniszczenie żywotności mikroorganizmów za pomocą algicydu (natrysk środka lub nakładanie pędzlem) np. Algat (Altax), Remmers BFA, lub stosowany w poprzednich etapach pracy SIKAGARD 715W. Metodyka zabiegów - zgodnie z instrukcją techniczną każdego z preparatów.

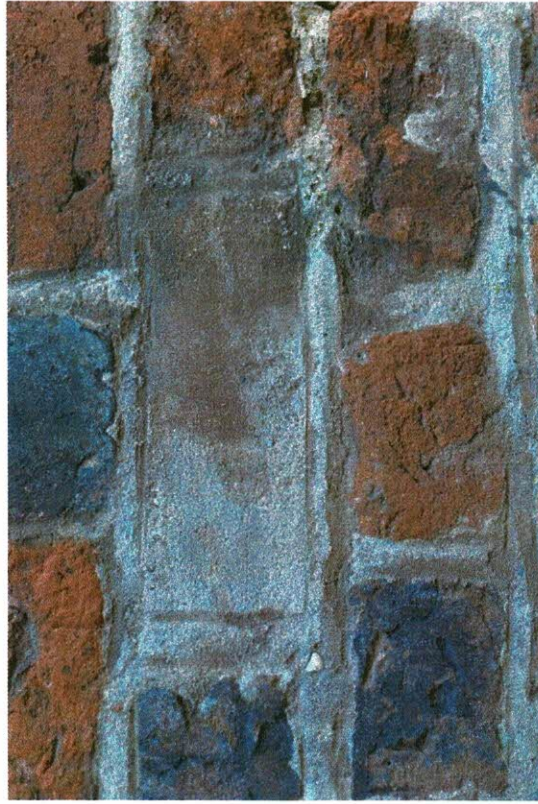
Ubytki cegieł uzupełnione cementem. Cementowe spoiny.

4. **Usunięcie materiałów wtórnych.**  
Wykucie, wycięcie mechaniczne uzupełnień cegły cementem i wszystkich wtórnych spoin oraz spoin mocno zwiędniętych. Usunięcie cementowych uzupełnień w elementach ze sztucznego kamienia (tynku) w gładziach blend szczytu zachodniego.

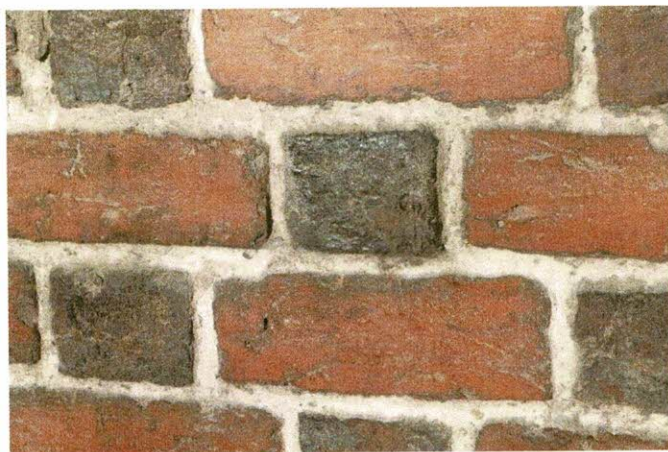
Spoiny pokryte są również zabrudzeniami, w partiach nie obmywanych przez deszcz są one czarne (gzymsy). Występują miejsca, gdzie fugi odpajają się, kruszą i wypadają. Jak się wydaje spoiny w partiach XIX wiecznych są w większości oryginalne. Kształtowane są płasko z lekkim cofnięciem od lica cegły.

Mur z wykruszonymi spoinami.

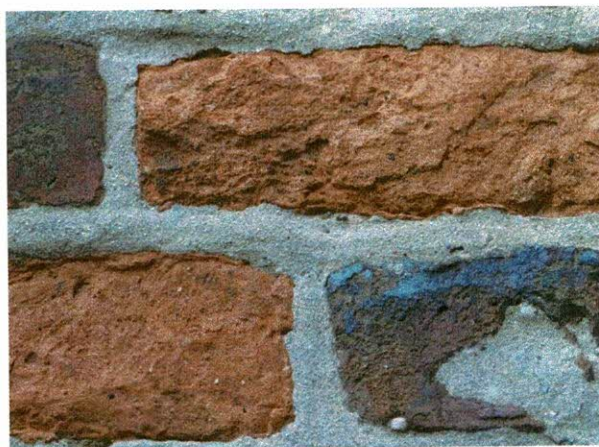
Stan cegły w ścianach jest na ogół dobry. W cegle średniowiecznej lokalnie występują powierzchniowe zniszczenia korozyjne w miejscach silnie narażonych na działanie wody opadowej lub podsiąkającej kapilarnie. Powierzchnia złuszcza się i pudruje. Otoczenie twardymi, szczelnymi spoinami powoduje, że transport wody, zawierającej często sole rozpuszczalne, odbywa się wówczas poprzez porowaty materiał ceramiczny. Szczelne spoiny utrudniają wysychanie muru, a użyty do ich wykonania niskiej jakości cement wprowadza szkodliwe sole rozpuszczalne. W cegle dziewiętnastowiecznej nie obserwuje się uszkodzeń korozyjnych. Liczne uszkodzenia cegieł i kształtek gzymsowych spowodowane są przede wszystkim działaniami wojennymi. Ubytki zostały wypełnione zaprawami cementowymi podobnymi jak w spoinach. W niektórych częściach cokołu większe przemurowania nową maszynową cegłą dopasowaną wymiarem do cegły gotyckiej.

Złuszczenia cegieł.

8. **Wzmocnienie osłabionych cegieł i elementów kamiennych.**  
Nasycenie strukturalne osłabionych elementów poprzez pędzlowanie lub natrysk „mokre w mokre”. Preparaty o właściwościach hydrofilnych na bazie estru kwasu krzemowego: Funcosil SV 100, 300 (Remmers), KEIM Silex OH lub innych o takich samych właściwościach. Sezonowanie wzmocnionych elementów zgodnie z zaleceniami producenta.

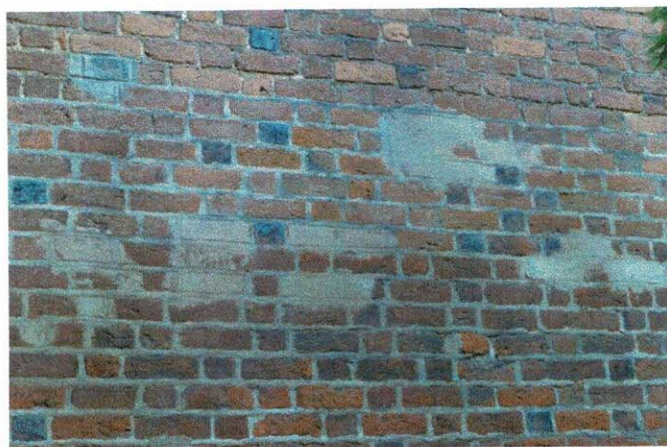
Liczne ubytki cegieł wypełnione cementem.

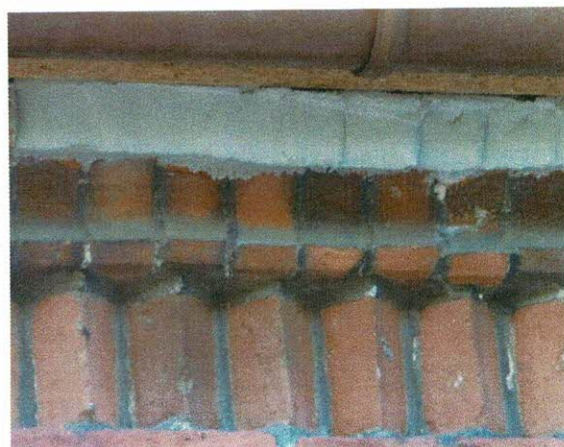
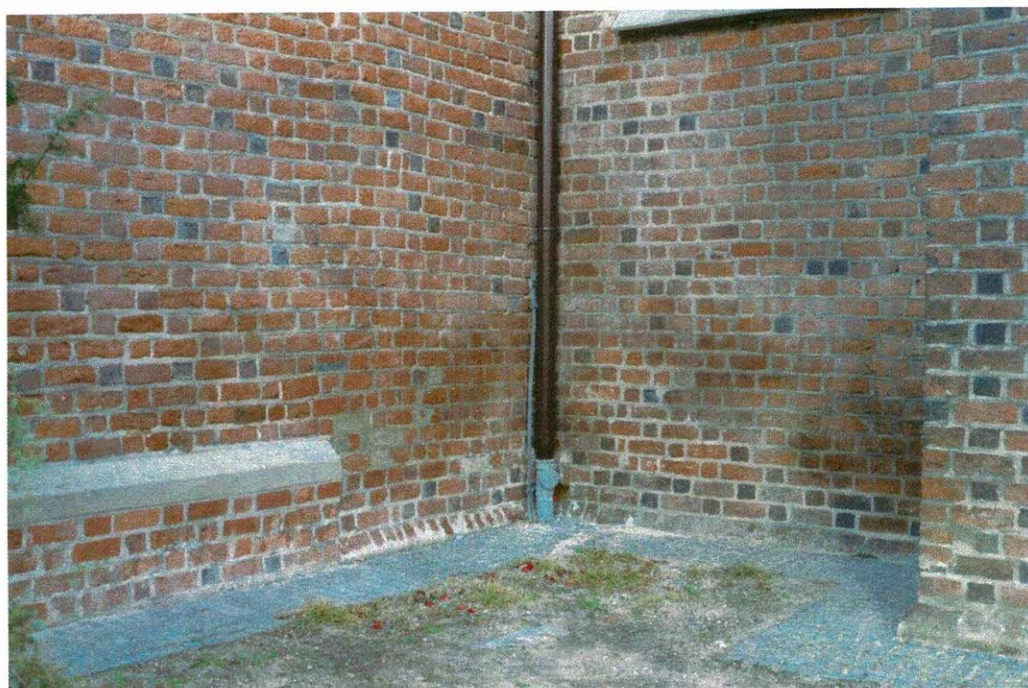
Na całym obwodzie nawy i prezbiterium obserwuje się ciemniejszą strefę zawilgoconej cegły. W pasie tym widoczny jest intensywniejszy rozwój glonów i porostów, a w uszkodzeniach spoin także mchów i drobnych roślin zielnych. Widoczne są też białawe wykwyty soli oraz intensywniejsze zabrudzenie pyłami pochodzenia atmosferycznego, które na pozostałych częściach elewacji pokrywają równomiernie mury szarymi nawarstwieniami. Nawarstwienia nigdzie nie mają charakteru szczelnych skorup.

Ciemniejsze strefy zawilgoconych ścian.

1. Wykonanie badań zawilgocenia murów oraz zawartości soli rozpuszczalnych w strefie przyziemnej (partie zawilgacane wodą podciągana kapilarnie z gruntu).

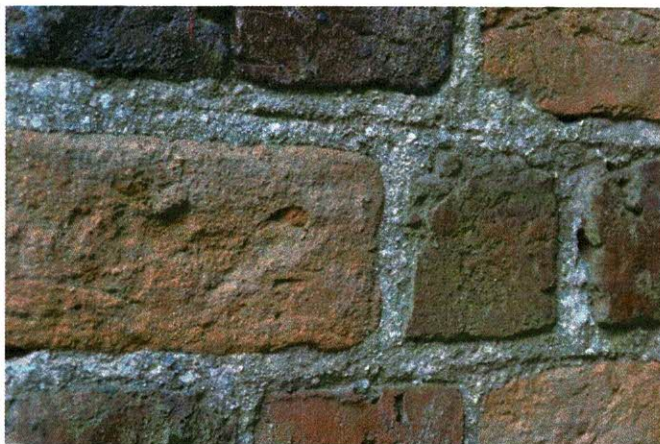
Resztki pierwotnej spoiny.

Spoiny w partiach średniowiecznych proponuje się kształtować płasko z zaznaczoną kreską (zachowane niewielkie fragmenty pierwotnego spoinowania znajdują się na elewacji północnej -fotografia 10 na stronie „stan zachowania cegieł i spoin”). Spoiny w partiach neogotyckich – płaskie z minimalnym cofnięciem od lica, bez kreski.

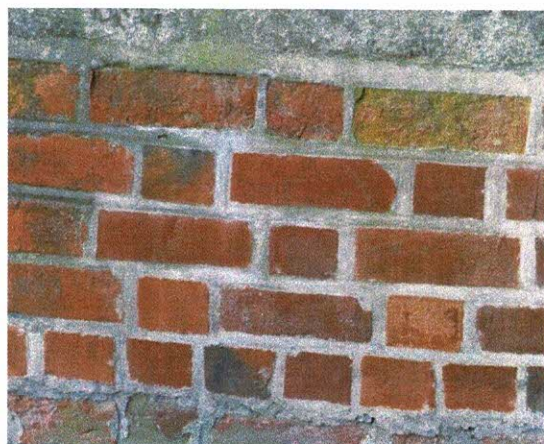
Uzupełnienia nową cegłą.

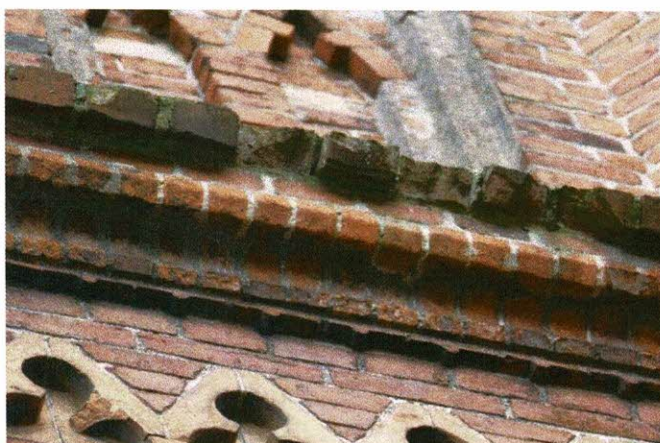
Ubytki kształtek gzymsu.

9. **Uzupełnienie ubytków cegły.**  
Duże ubytki cegły i kształtek ceglanych proponuje się wypełnić nowymi. Do tych prac trzeba dobrać ceramikę o właściwościach podobnych do cegły oryginalnej o podobnej wytrzymałości i porowatości, a także podobnej w barwie i fakturze.

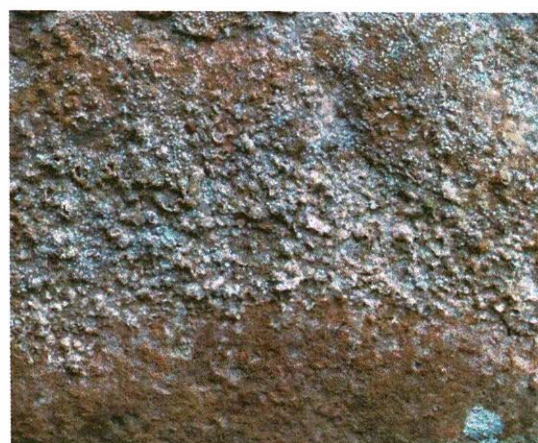
Wykwity soli na cegle.

7. **Odsolenie zasolonych fragmentów muru.**  
W zależności od wyników badań zawartości soli rozpuszczalnych w murze może wystąpić konieczność ekstrakcji szkodliwych soli ze struktury cegły. Zwiększone zasolenie występuje zwykle w strefie odparowywania wody podciąganej kapilarnie z gruntu. Nie jest możliwe usunięcie wszystkich soli obecnych w murze, ale znaczne zmniejszenie ich ilości w zewnętrznej warstwie grubości 10cm. W przypadku dużych obiektów, do jakich należą mury ceglane, proponuje się metodę migracji soli do rozszerzonego środowiska. Polega ona na zastosowaniu okładów z materiałów o dużej wodochłonności. Proponuje się okłady z pulpy papierowej, pyłu celulozowego, waty celulozowej lub mieszanek materiałów ilastych z piaskiem. Przy nakładaniu kompresu na duże powierzchnie może być zastosowany agregat tynkarski, pistolet grawitacyjny. W trakcie odsalania sprawdzanie skuteczności zabiegu poprzez badania zawartości soli w murze.

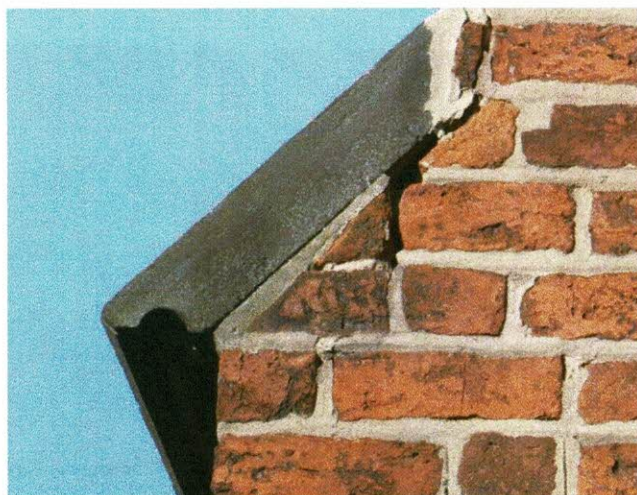
Pęknięcia muru i odspajanie daszka.

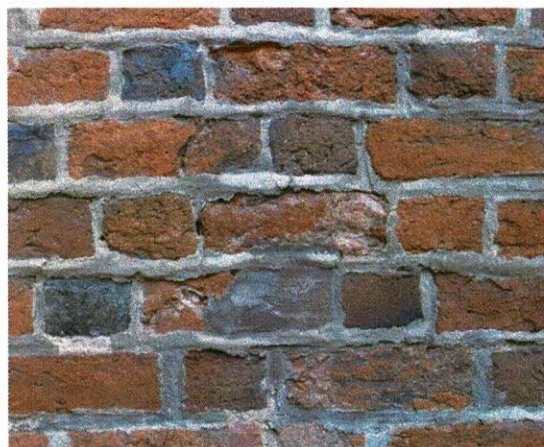
Odspajające się wtórne spoiny.

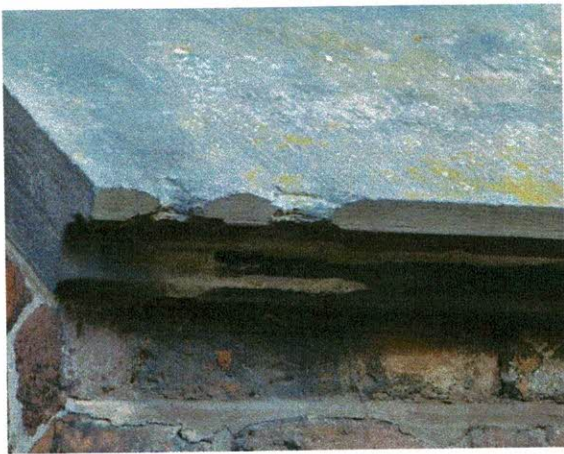
Elementy kamienne w parapetach okien i daszkach nie wykazują oznak destrukcji strukturalnej ani powierzchniowej. Powierzchnia ich jest mocno zabrudzona, miejscami prawie czarna oraz pokryta glonami i porostami. Lokalnie występują uszkodzenia mechaniczne, głównie w strefie kapinosów i krawędzi daszków przypór i na sterczynach. W kilku przypadkach widoczne są pęknięcia płyt piaskowca oraz uzupełnienia uszkodzeń wykonane betonem. Nakrywy na przyporze północno - zachodniej oraz daszek sterczyny nad nią zostały całkowicie zniszczone i zastąpione odlewami betonowymi. Przypora północna nad zakrystią oraz jedna z przypór południowych ma daszek zbyt wąski,

Mechaniczne uszkodzenia daszków.

Kamienne parapety i nakrywy przypór po oczyszczeniu należy uzupełnić odpowiednimi zaprawami do piaskowca lub w przy większych ubytkach flekami z kamienia. W niektórych przypadkach konieczne będzie wykonanie nowych elementów np. wymiana nakryw zbyt wąskich oraz wykonanych z betonu. Betonowe elementy cokołu proponuje się wymienić również na kamień naturalny.

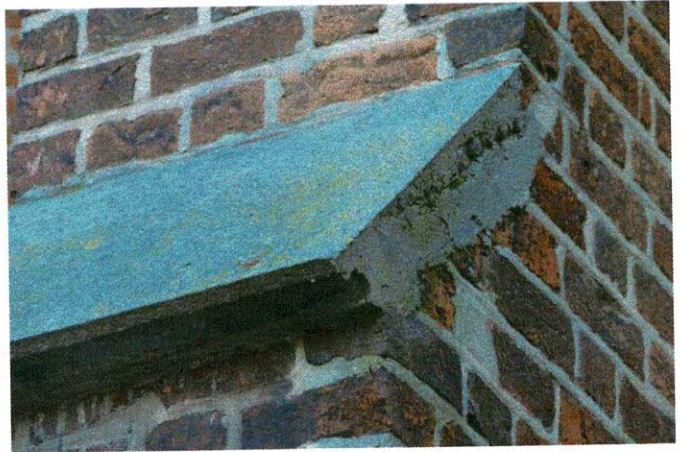
Daszek betonowy.

13. **Rekonstrukcja elementów z piaskowca.**  
Wykonanie nowych nakryw na przyporach oraz daszku na sterczynie – wymiana daszków zbyt wąskich oraz wykonanych z betonu. Zastosowanie piaskowca zbliżonego barwą i strukturą do pozostałych elementów.

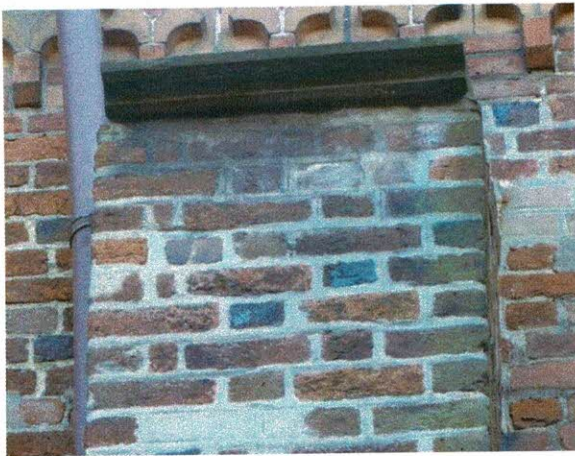
co powoduje ściekanie wody opadowej po jej bocznych ścianach. W niektórych miejscach widoczne jest wtórne mocowanie obluzowanych nakryw wykonane szarą zaprawą cementową nałożoną grubo i bardzo niestarannie. Część daszków wymaga też poprawienia mocowania, gdyż zaprawy uległy wykruszeniu.

Daszek zbyt wąski.

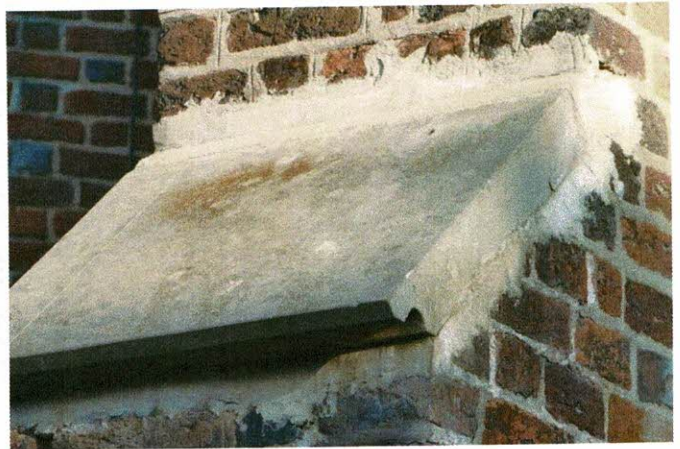
Nieestetyczne obmurowanie nakrywy.

15. **Montaż nowych nakryw – daszków na przyporach.**  
Poprawienie mocowania i spoinowania daszków nieestetycznie obmurowanych oraz obluzowanych.
16. **Wymiana betonowych fragmentów gzymsu cokołowego na naturalny kamień.**  
Istniejący w cokole granit ma bardzo wypłukaną powierzchnię i ziarnistą strukturę. Nowy granit może nie pasować do całości. Proponuje się wykonanie elementów z gruboziarnistego piaskowca radkowskiego i nadanie mu powierzchni o fakturze piaskowanej.

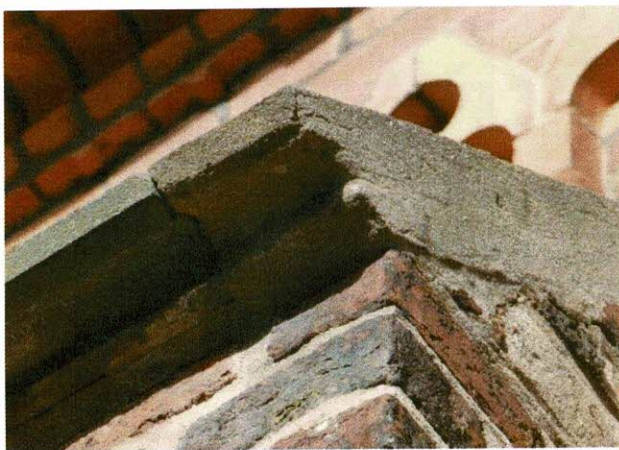
Betonowe uzupełnienie nakrywy.

14. **Uzupełnienie większych ubytków w elementach z piaskowca.**  
Fragmenty nakryw przypór wykonane z betonu proponuje się usunąć i miejsca te wypełnić flekami z piaskowca jak najlepiej dobranego barwą i strukturą do pierwotnego.

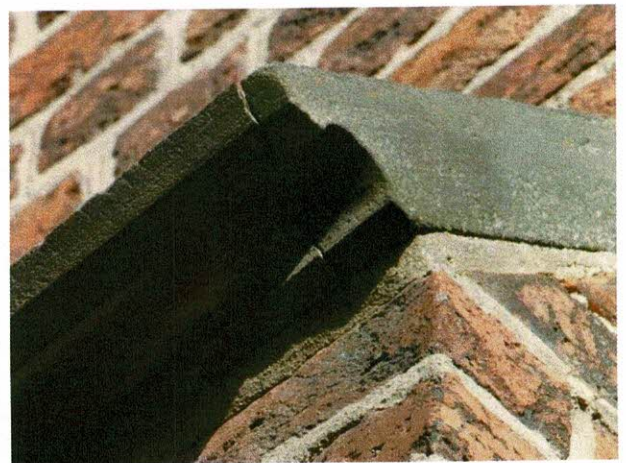
Nakrywa pęknięta.

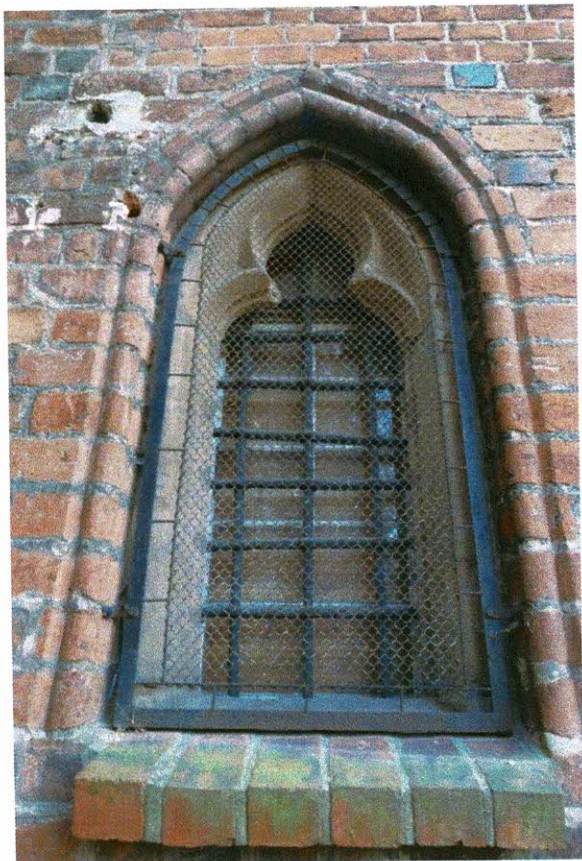
Okno zakrystii.

W zakrystii zachowało się jedno okienko wypełnione maswerkiem z piaskowca. Otacza je profilowany glif z kształtek ceglanych. W okienku zamontowana jest zewnętrzna krata stalowa z siatką (wtórna) oraz krata wewnętrzna wmontowana w kamień (być może pierwotna). Stan kamienia jest dobry, jest tylko lekko zabrudzony. Renowacji wymagają stalowe kraty.

Wymontowanie zewnętrznej kraty z okna. Oczyszczenie z produktów korozji i obecnej farby, nałożenie nowych warstw farby antykorozyjnej (matowa czerń, grafit). Renowacja wewnętrznej kraty j.w. bez demontażu.

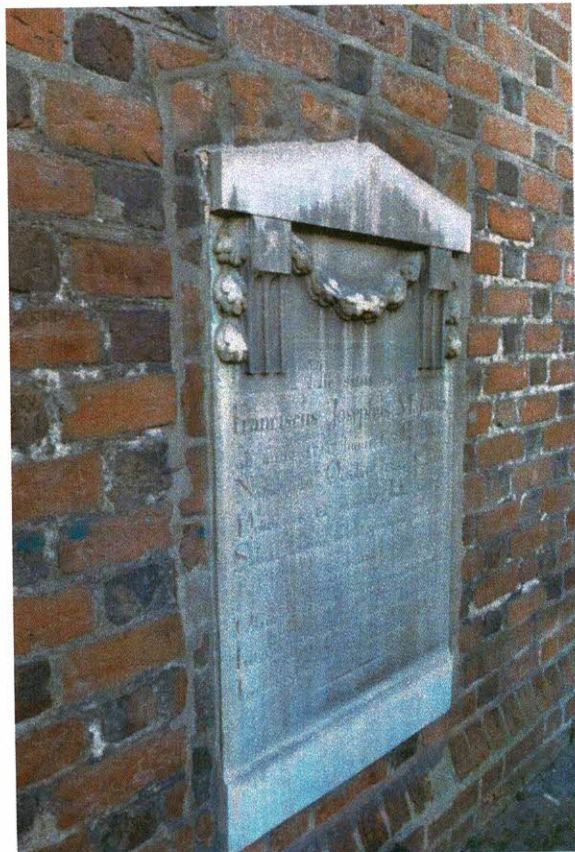
Epitafium.

W ścianie zakrystii wmurowane jest marmurowe epitafium. Kamień jest w dosyć dobrym stanie, zabrudzony, ale bez ubytków. Zachowały się resztki złocień.

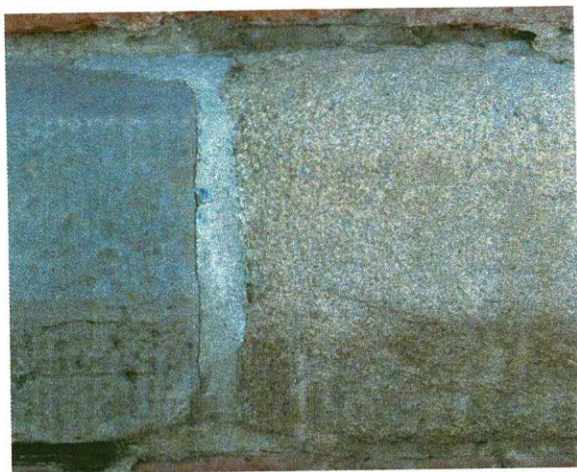
Kamienne elementy cokołu połączone są zaprawami cementowymi i miejscami również takimi uzupełnione. Powierzchnia piaskowca jest wypłukana, a powierzchnia granitu krusząca się i złuszcząca. Granit wykazuje rozpad granularny na pewnej grubości wskutek wietrzenia skalenia.

Granit i piaskowiec w cokole.

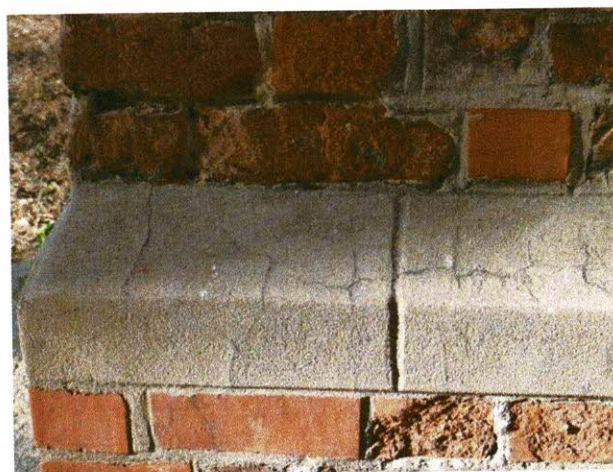
Cokół – uzupełnienia cementowe
