| OBIEKT | KOŚCIÓŁ RZYMSKOKATOLICKI<br>p.w. Wniebowzięcia Najświętszej Maryi Panny | | | | |
| ADRES OBIEKTU | Ul. Parafialna 70; 52 - 210 Wrocław | | | | |
| <b>Temat:</b><br><b>PROJEKT OFERTOWY REMONTU</b><br><b>dachów, helmu wieży oraz rewitalizacja elewacji</b><br><b>KOŚCIOŁA p.w. Wniebowzięcia Najświętszej Maryi Panny</b><br><b>ETAP 2 B - WYMIANA POKRYCIA DACHU</b><br><b>NAD NAWAMI KOŚCIOŁA</b> | | | | | |

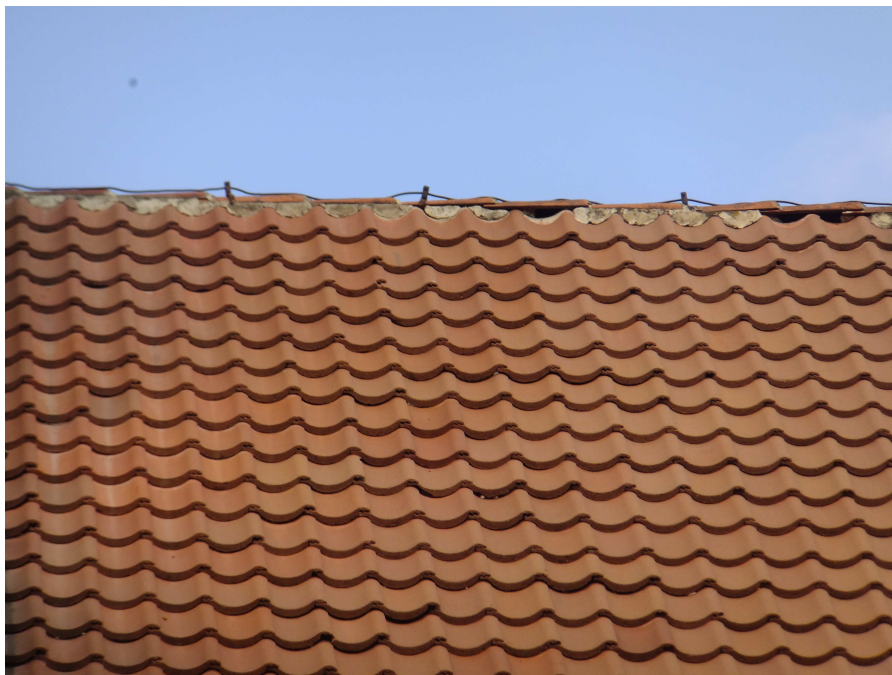
Foto 3 Uszkodzenie pokrycia w kalenicy nad nawami kościoła, (braki kształtek, uszkodzona instalacja odgromowa) .

Dachówka ułożona została niezgodnie z zasadami systemu przy użyciu zaprawy.

Nieprawidłowo wykonany został styk połaci dachowych ze ścianami wieży i attyk.

Spowodowało to rozszczelnienie pokrycia i trwałe zawilgocenie konstrukcji nośnej.

Są ubytki gąsiorów na kalenicy oraz widoczne i uszkodzone dachówki na połaci południowej patrz ( foto 3 ). Na zdjęciu tym widoczne jest również uszkodzenie instalacji piorunochronnej na kalenicy budynku. Nieszczelności te są w miejscach styku połaci z murami attykowymi, na kalenicy oraz w miejscach punktowych uszkodzeń głównie w połaci południowej.

Stan techniczny poszycia połaci nad centralną częścią budynku określa się jako niezadowalający. Wymaga wymiany dachówki oraz obróbek blacharskich. Zmontowania ich w sposób systemowy z zastosowaniem łączników i elementów uzupełniających zapewniających bezwzględną szczelność dachu.

- Wykonanie robót rozbiórkowych. Usunięcie dachówki, łączenia, odeskowania podrynnowego, rynien i rur spustowych. Zdemontowane z dachu całe dachówki należy oczyścić i przekazać na paletach inwestorowi do powtórnego użycia na innej budowie. Gruz i inne uzyskane odpady usunąć z budowy przekazując do utylizacji firmie posiadającej odpowiednią koncesję.

- wykonanie pokrycia połaci dachowych w systemie mnich i mniszka;
- wykonanie opierzeń, obróbek blacharskich oraz rynien z blachy miedzianej;
- odbudowę instalacji odgromowej
