# BAPS

| OBIEKT | KOŚCIÓŁ RZYMSKOKATOLICKI<br>p.w. Wniebowzięcia Najświętszej Maryi Panny | | | | |
| ADRES OBIEKTU | Ul. Parafialna 70; 52 - 210 Wrocław | | | | |
| <b>Temat:</b><br><b>PROJEKT OFERTOWY REMONTU</b><br><b>dachów, helmu wieży oraz rewitalizacja elewacji</b><br><b>KOŚCIOŁA p.w. Wniebowzięcia Najświętszej Maryi Panny</b><br><b>ETAP 2 C - WYMIANA POKRYCIA HELMU WIEŻY</b><br><b>Rozwiązania techniczne</b> | | | | | |

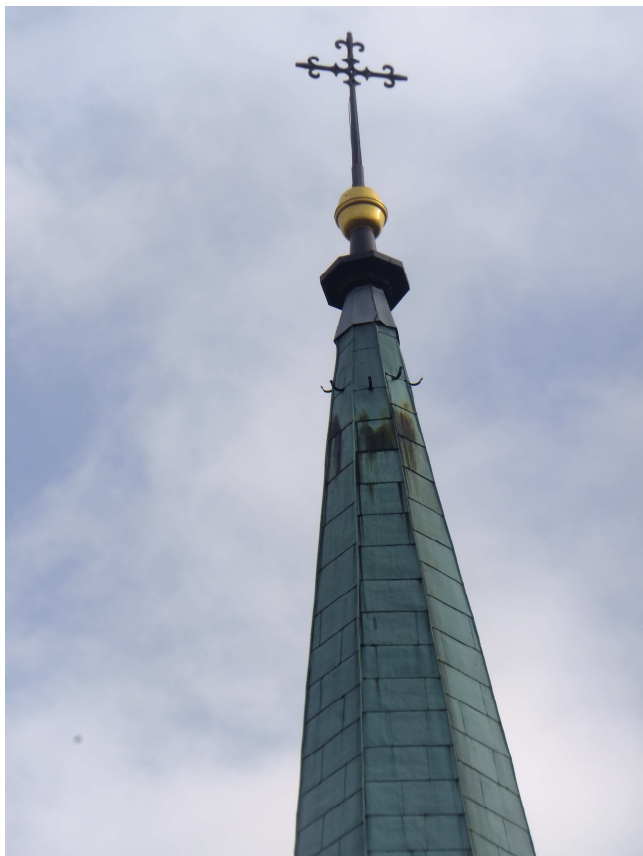
Foto 3 Zwieńczenie hełmu

Szacuje się, że deskowanie trzeba będzie wymienić w około 30%. Są to ciemne rejony na zdjęciach nr 3, nr 4, nr 5. oraz zauważone uszkodzenia deskowania pokazane na zdjęciu nr 7.

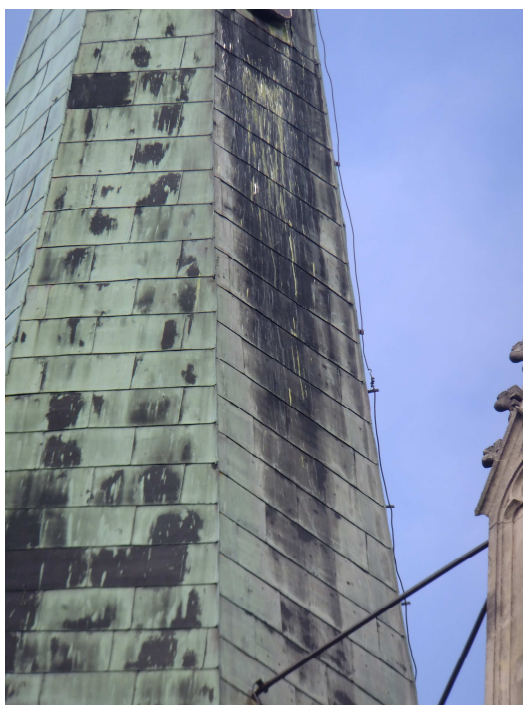
Foto. 4 Destrukcja poszycia w części centralnej hełmu

Foto 5 Destrukcja poszycia w części dolnej.

Zakres i szczegóły zniszczeń będzie można ustalić po zdjęciu blachy - w ramach nadzoru autorskiego. Po zdjęciu poszycia należy sukcesywnie przeglądać połączenia na węzłach i w przypadku uszkodzenia odbudować je do stanu pierwotnego.

Elementy uszkodzone - zmurzałe do głębokości 2 cm należy oczyścić i zaimpregnować.

Elementy uszkodzone (zmurzałe) do głębokości 4 cm wzmocnić dwustronnie dokładnie dopasowanymi dylami grubości 5cm. Elementy bardziej uszkodzone wymienić na nowe. Szczegóły będą opracowane w ramach nadzoru autorskiego - po zdjęciu poszycia, obecnie nie ma do nich dostępu .

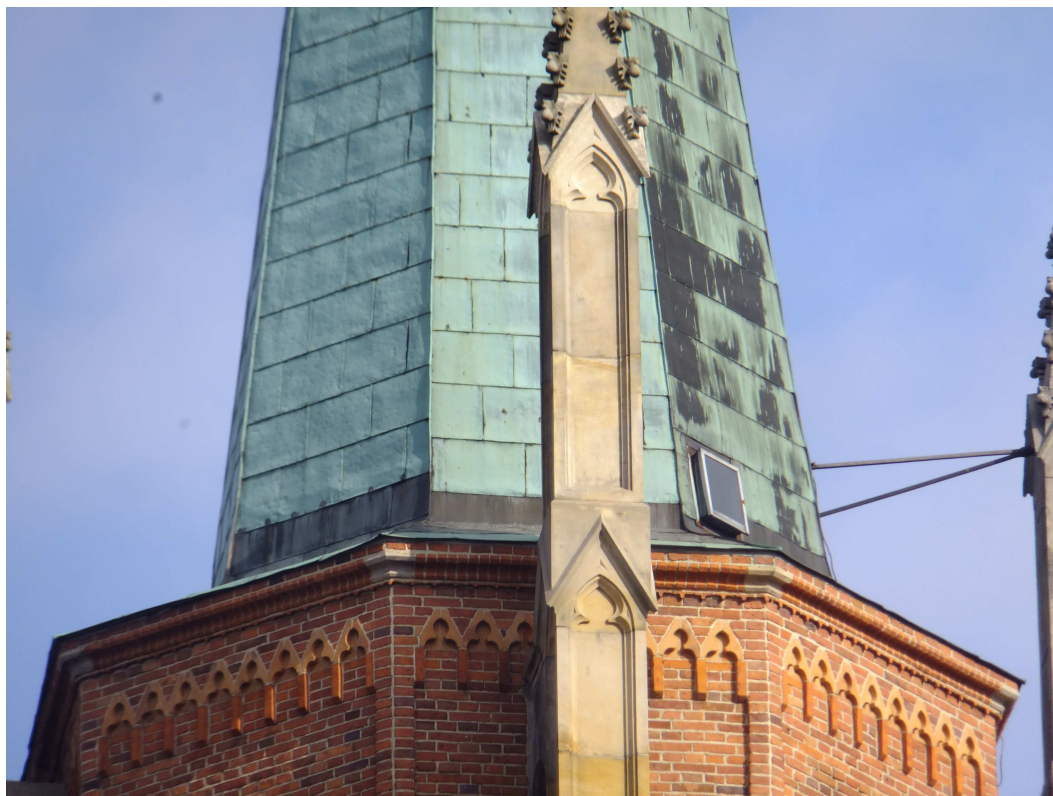
Foto 6 Hełm wieży  
Destrukcja krokwi oraz poszycia deskowania hełmu

Rejony uszkodzeń pokazano na zdjęciach nr 6 i 7.

Stwierdzono, że wiele desek poszycia jest zbutwiałych ( patrz foto 6 i 7).

Doraźnie chroniono drewno wstawiając łaty papowe od zewnątrz lub przybijając we wnętrzu do więźby dachowej ( foto. 6).

Ocenia się że wymagane jest w trybie pilnym usunięcie istniejącego poszycia z blachy miedzianej oraz uszkodzonej części poszycia drewnianego. Nie należy demontować nastawy z kulą i krzyżem wieńczącej hełm.

Należy zaimpregnować istniejące deski następnie ułożyć nowe poszycie z blachy, najlepiej miedzianej..

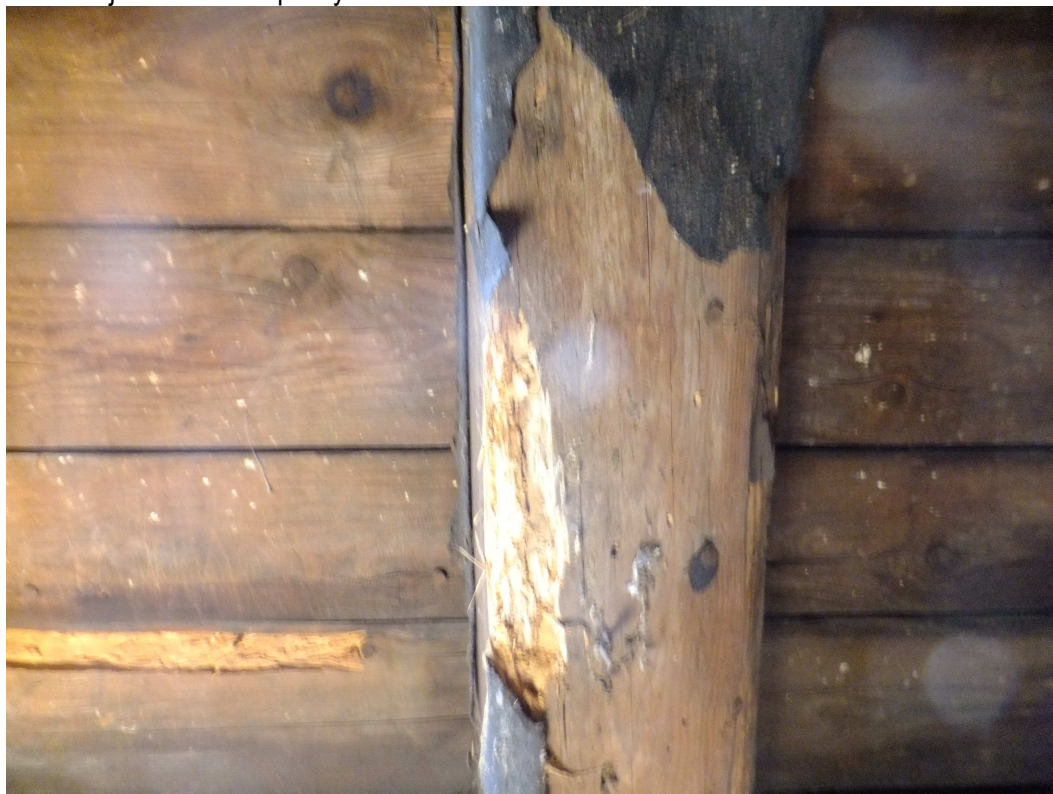
Foto 7 Hełm wieży głęboka destrukcja deskowania hełmu
