# BAPS

| OBIEKT | KOŚCIÓŁ RZYMSKOKATOLICKI<br>p.w. Wniebowzięcia Najświętszej Maryi Panny | | | | |
| ADRES OBIEKTU | Ul. Parafialna 70; 52 - 210 Wrocław | | | | |
| <b>Temat:</b><br><b>PROJEKT OFERTOWY REMONTU</b><br><b>dachów, helmu wieży oraz rewitalizacja elewacji</b><br><b>KOŚCIOŁA p.w. Wniebowzięcia Najświętszej Maryi Panny</b><br><b>ETAP 2 C - WYMIANA POKRYCIA HELMU WIEŻY</b><br><b>Rozwiązania techniczne</b> | | | | | |

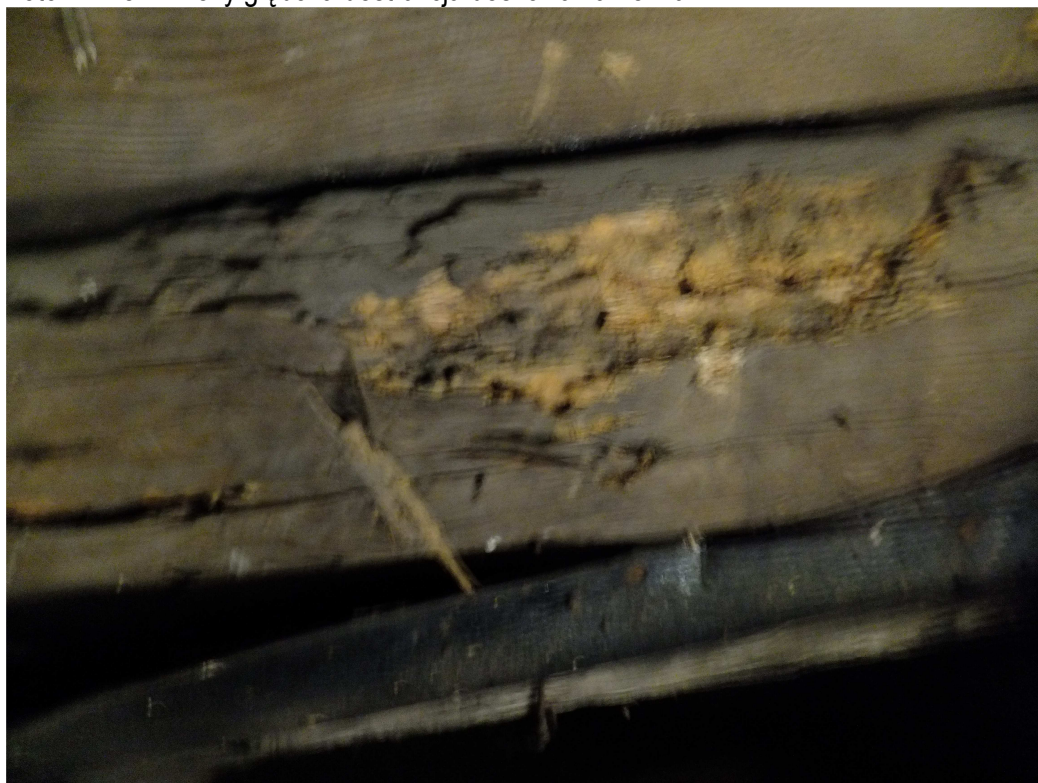
Foto 7 Hełm wieży głęboka destrukcja deskowania hełmu

Konstrukcja drewniana hełmu wieży jest w zasadzie w stanie dobrym. Mogą wystąpić zmurzenia części deskowania i krokwi na styku z zawilgoconymi murami i nieszczelnościami blachy miedzianej.

Rejony uszkodzeń pokazano na zdjęciach nr 6 i 7.

Szacuje się, że deskowanie trzeba będzie wymienić w około 30%. Są to ciemne rejony na zdjęciach nr 3, nr 4, nr 5. oraz zauważone uszkodzenia deskowania pokazane na zdjęciu nr 7.
